Asbestinventarisattest

Rivierstraat 13, 9250 Waasmunster

Attestnummer : **20230214-000377.000**
Uitgegeven op : **14.02.2023**
Geldig tot : **14.02.2033**

Niet-asbestveilig

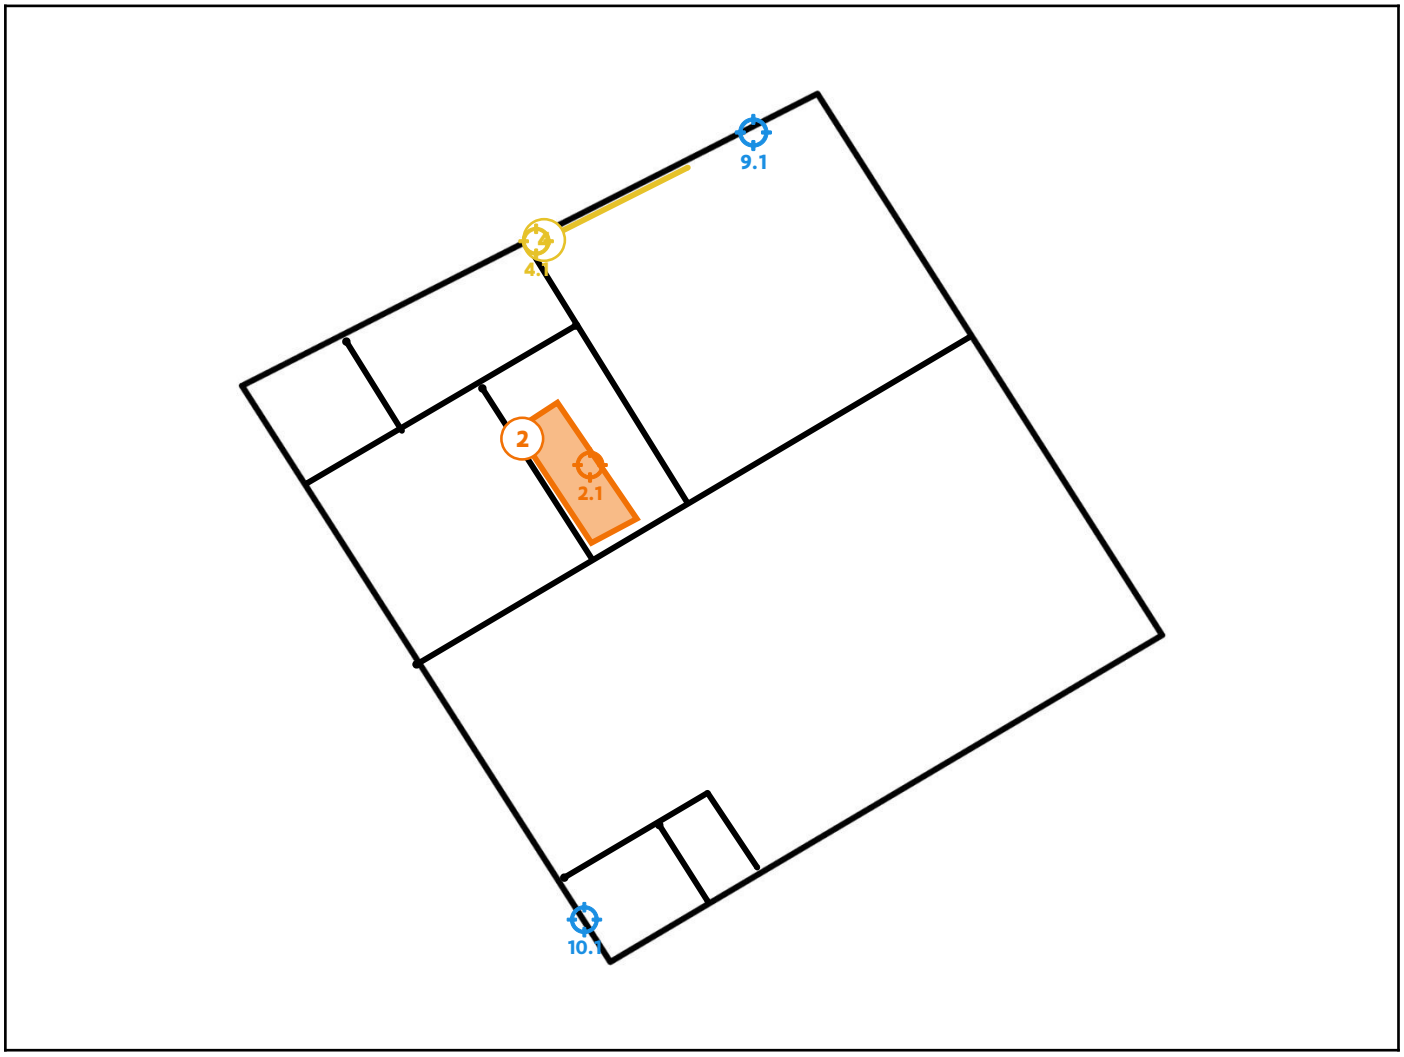
Plan 1.1: Gelijkvloers

Beschrijving	Type	Actie
2. Vloerzeil bergingskasten	Asbestmateriaal	Verwijderen
2.1 Code: M4	Puntmonster	-
4. Wandplaat	Asbestmateriaal	Zorgvuldig beheren
4.1 Code: M6	Puntmonster	-
9. Pleisterwerk binnenwanden	Geen asbest	-
9.1 Code: M5	Mengmonster	-
10. Beglazingskit entreedeur	Geen asbest	-

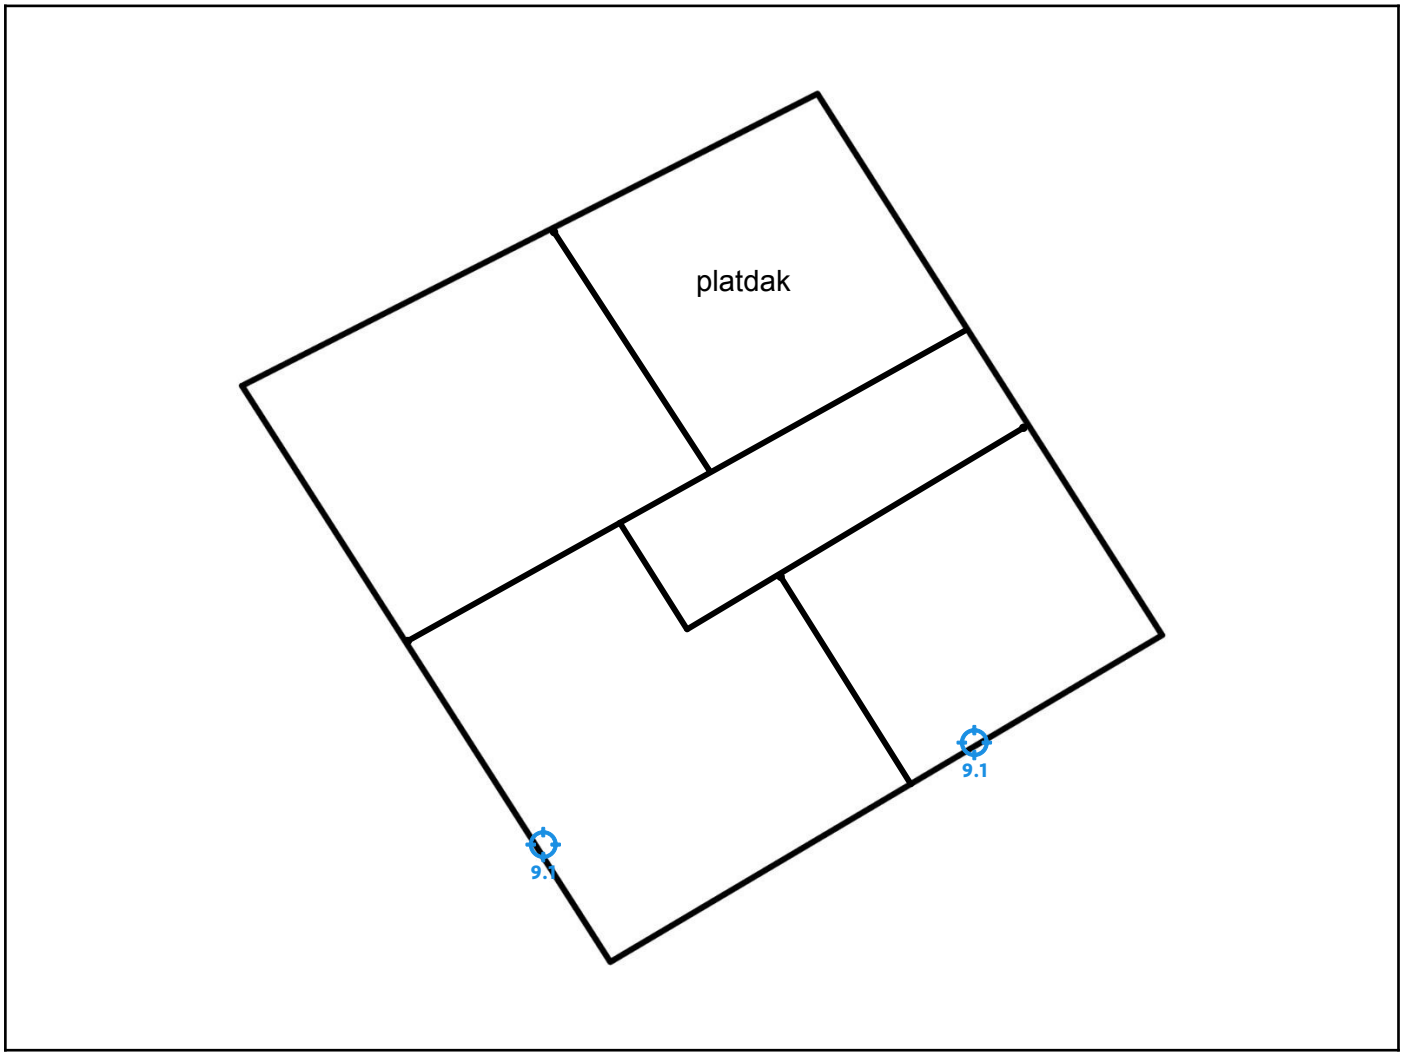
Plan 1.2: 1e Verdieping

Beschrijving	Type	Actie
9. Pleisterwerk binnenwanden	Geen asbest	-
9.1 Code: M5	Mengmonster	-

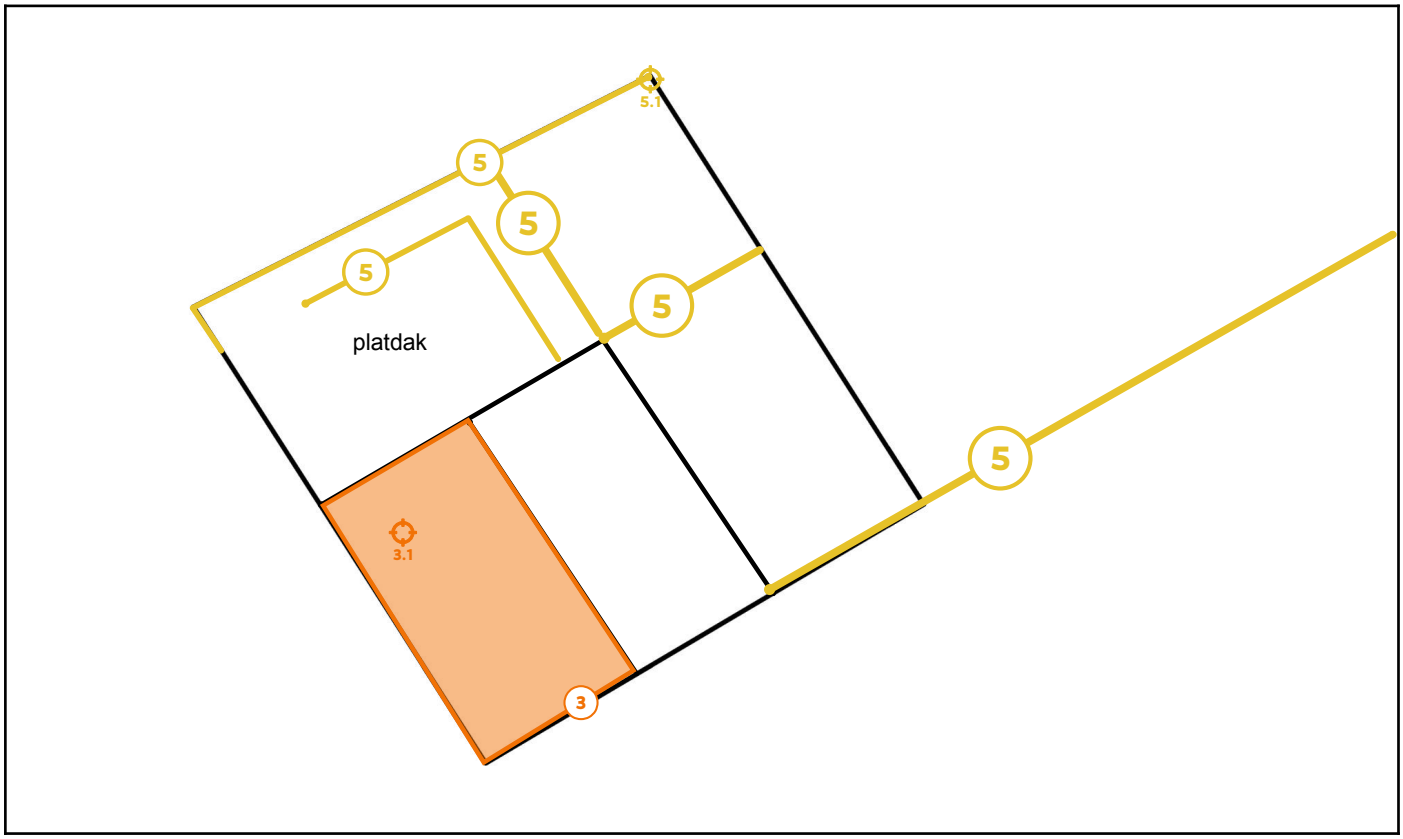
Plan 1.3: Zolder/dak

Beschrijving	Type	Actie
3. Onderdak	Asbestmateriaal	Verwijderen
3.1 Code: M1	Puntmonster	-
5. Afdekbanden	Asbestmateriaal	Zorgvuldig beheren
5.1 Code: M2	Puntmonster	-

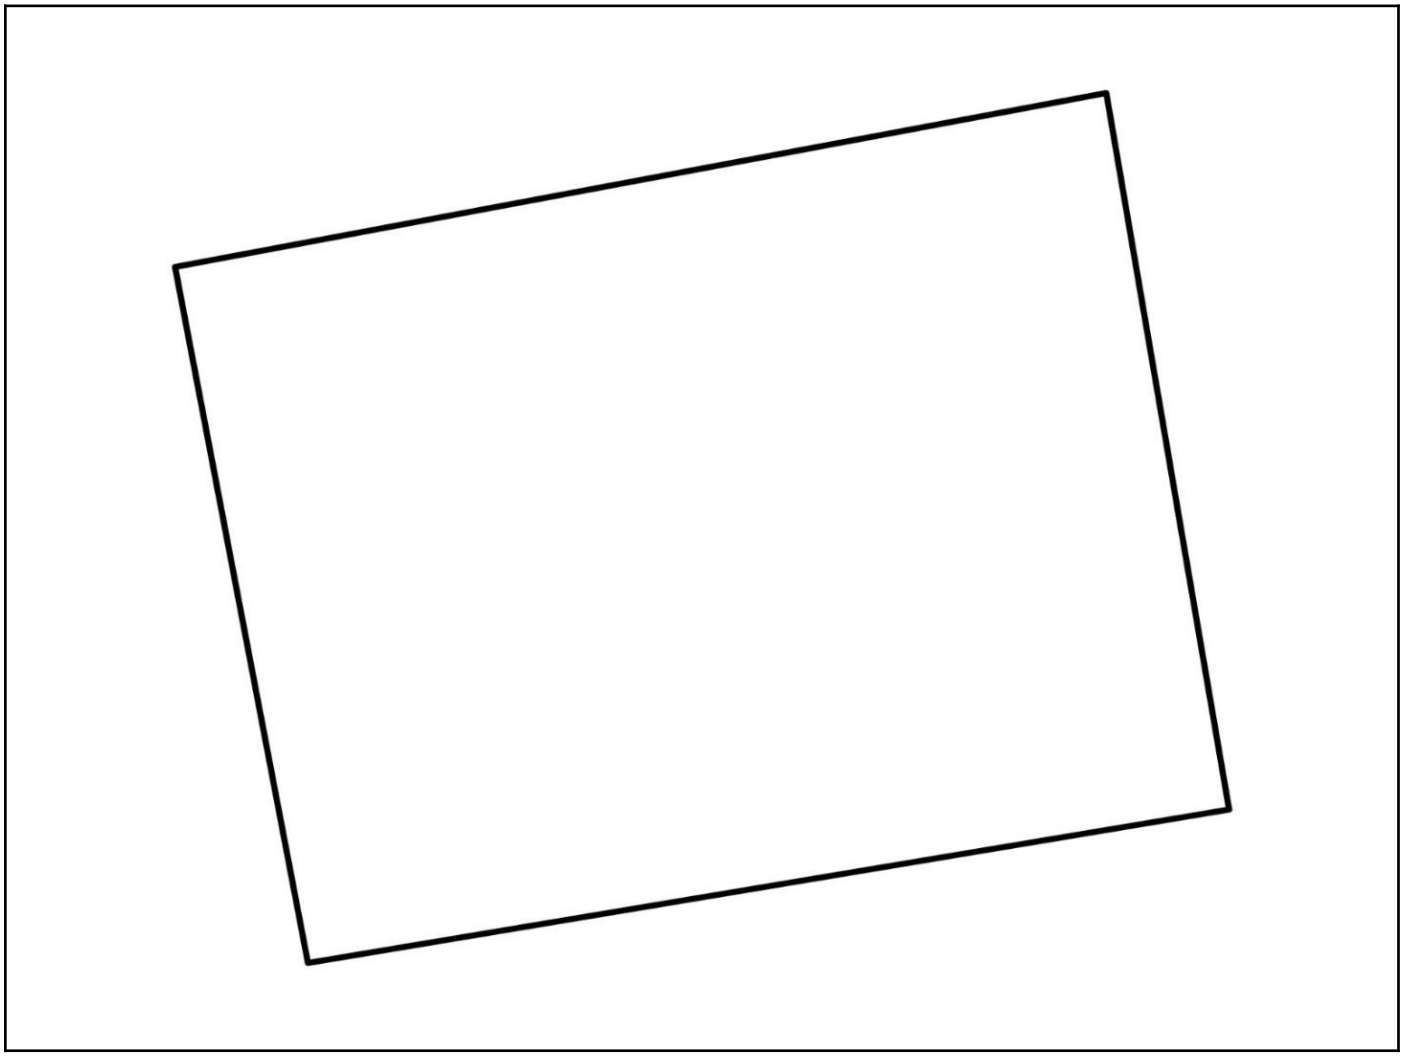
Plan 3.1: Tuinhuisje

0 Asbestmaterialen

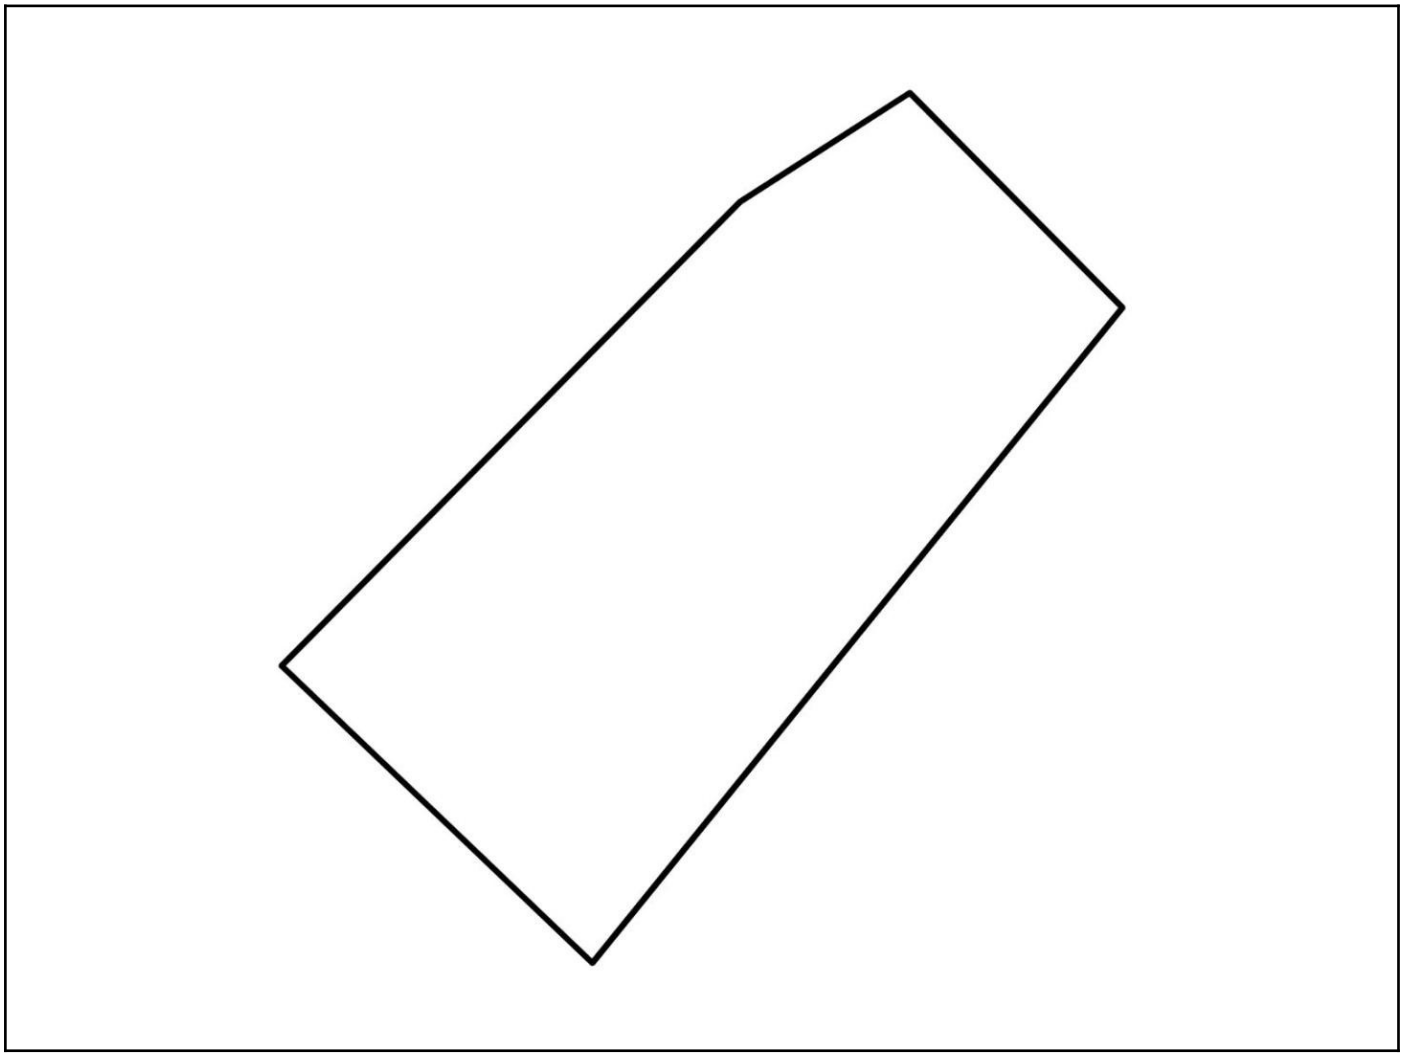
Plan 4.1: Garage

0 Asbestmaterialen

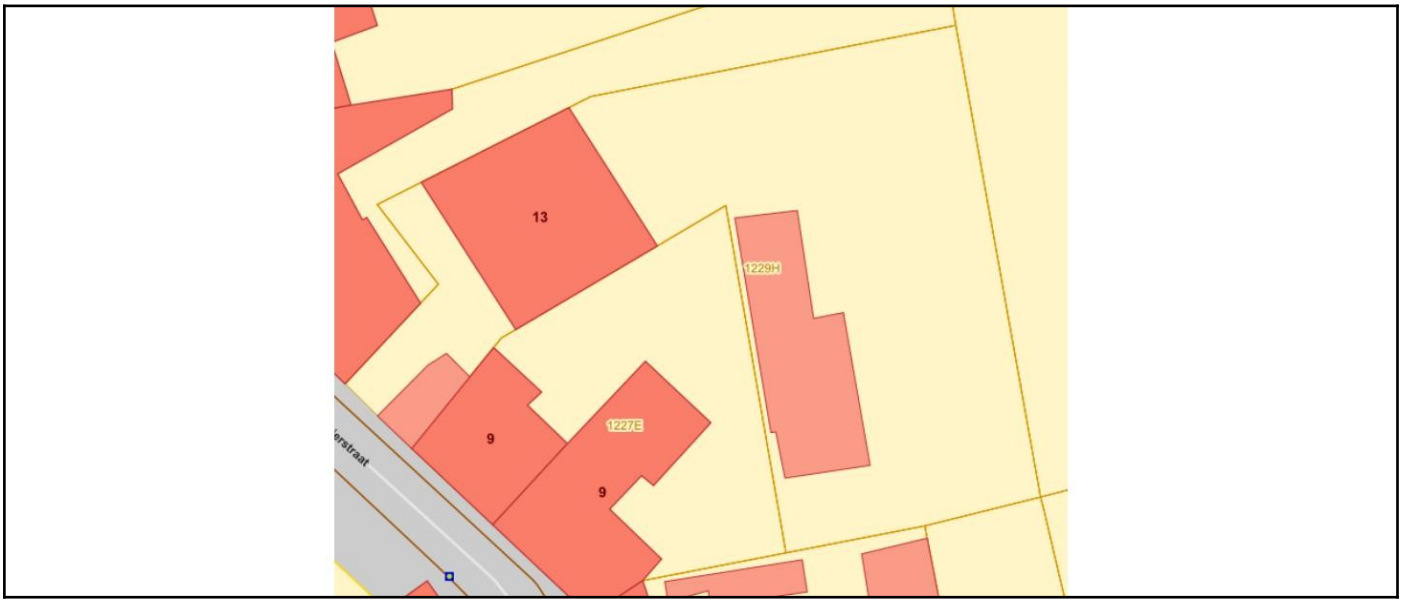
Plan 5.1: Vaststellingen buiten de constructies

0 Asbestmaterialen

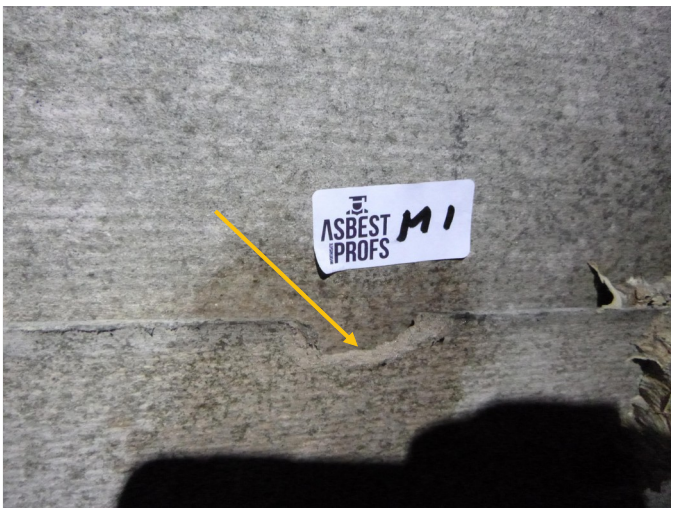
Fiche 3: Onderdak

Eindbeoordeling materiaalrisico	Laag materiaalrisico en/of verlaagde kans op vezelvrijgave

Gebondenheid	Categorie 1: hechtgebonden in oorsprong
Asbestsoort (vezeltype)	Alleen chrysotiel
Asbestconcentratie	Laag (< 50%)
Afschermingsgraad van het gehele materiaal	Geheel of deels (ook) vrij aan binnenluchtstromen
Toestand van het materiaal	Licht beschadigd, licht verweerd. Intact materiaal type Pical – asbestboard of categorie III 'gebondenheid'

#	Type	Referentie	Resultaat
3.1	Puntmonster	M1	Chrysotiel

Beschrijving	Onderdak
Omgeving	Grenst aan binnen- en buitenlucht
Primaire drager	Schuin dak
Asbestmateriaal	Dak- en gevelbekleding - Plaat
Bindmiddel van asbestmateriaal	Cement
Gebondenheid op basis van bindmiddel	Hecht
Hoeveelheid (oppervlakte - dikte - aantal)	• 44,00 m² - 0,50 cm - 1 stuk

Totaal volume	0,22 m^3
Eenvoudig bereikbaar	Ja
Bevestigingswijze	• Genageld, geniet
Identificatiemethode	Vaststelling met monstername
Destructieve handeling voor identificatie	Nee
Opmerking	Het betreft maar de helft van het dak (voorzijde gebouw)

Verwijderen

- Zorg voor een veilig beheer. Vermijd het beschadigen van het asbestmateriaal. Controleer de toestand jaarlijks op wijzigingen.

- Eenvoudige handelingen: enkel door erkend asbestverwijderaar
  Kans op breuk is aanzienlijk groot
