Asbestinventarisattest

Zwaanaardestraat 77, 9112 Sint-Niklaas

Attestnummer : **20260505-000615.000**
Uitgegeven op : **05.05.2026**
Geldig tot : **Onbeperkt** (tenzij de toestand wijzigt)

Asbestveilig (maar mogelijk niet asbestvrij)

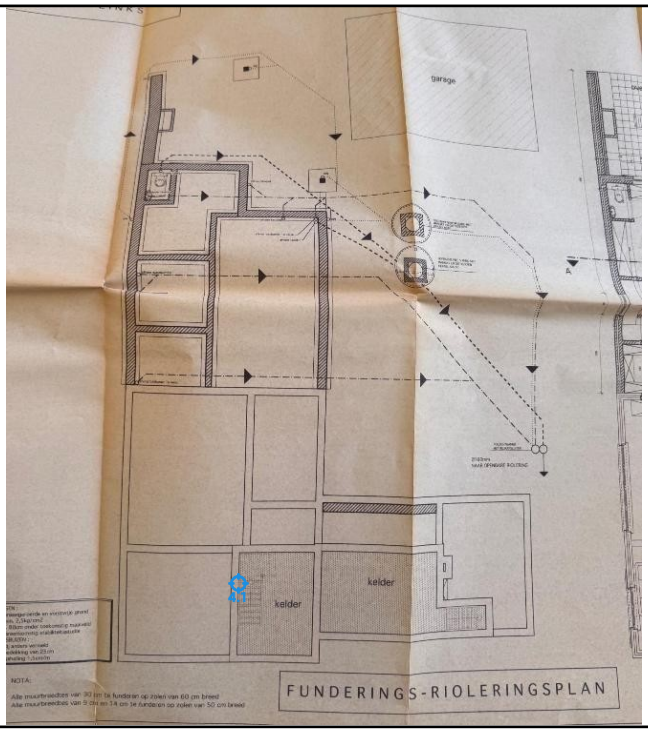
Plan 1.2: Funderingsplan kopie

Beschrijving	Type	Actie
4. Pleisterwerk wanden	Geen asbest	-
4.1 Code: ID01	Mengmonster	-

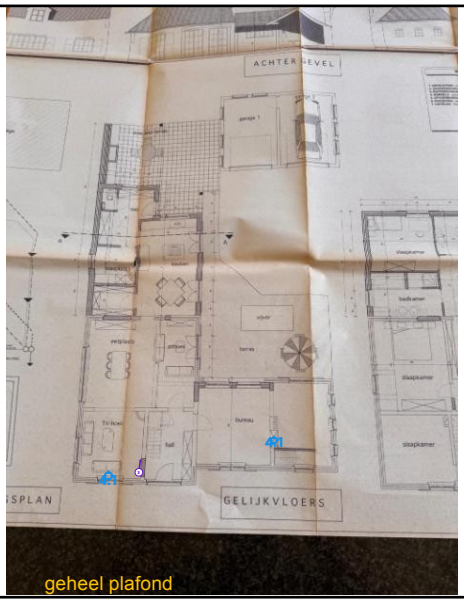
Plan 1.3: GLV

Beschrijving	Type	Actie
2. Plafonds bestaande uit voorzetpanelen	Advies	-
3. Schouw	Advies	-
4. Pleisterwerk wanden	Geen asbest	-
4.1 Code: ID01	Mengmonster	-

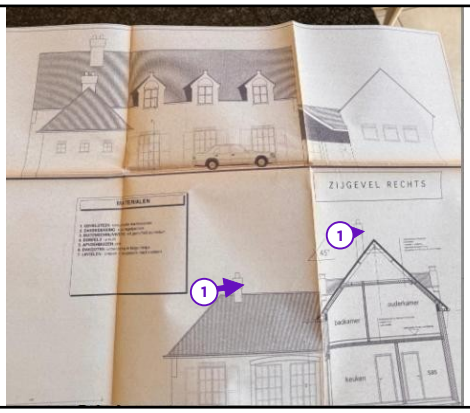
Plan 1.6: Snede kopie

Beschrijving	Type	Actie
1. Rookgaskanaal	Beperking	-

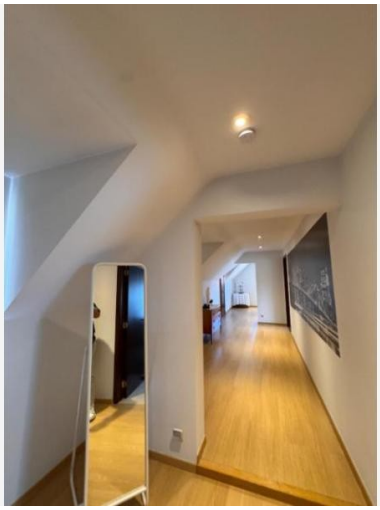
Fiche 2: Plafonds bestaande uit voorzetpanelen

De plafonds werden afgewerkt met niet-asbestverdachte voorzetpanelen die inspectie van de bedekte structuur (opbouw, pleisterwerk) verhinderen.

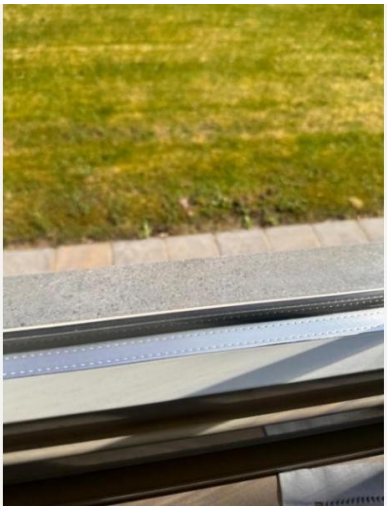
Beschrijving	Notitie	Terug te vinden op plannen
Fiche 5: Kit aan de ramen	De kit aan de ramen is niet asbestverdacht. Alle ramen werden gecontroleerd.	-
Fiche 6: Dakbedekking bestaande uit pannen (niet verdacht)	De dakbedekking is niet-asbestverdacht.	-

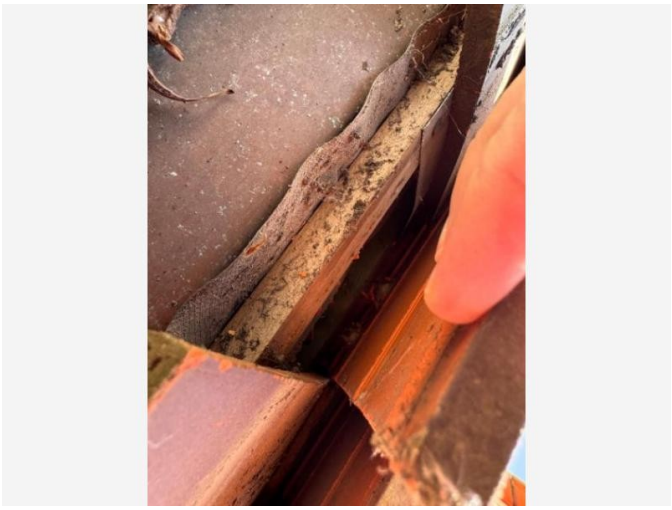
Beschrijving	Notitie	Terug te vinden op plannen
Fiche 7: Onderdak (niet waarneembaar)	Het onderdak is niet waarneembaar. Bij werken, controleer een mogelijk verdacht onderdak op de aanwezigheid van asbest. Zowel t.h.v. de oude toestand als die van de nieuwe toestand werd een dakpan opgeheven en kon slechts een dampscherm worden geconstateerd.	-
Fiche 8: CV-ketel (niet-waarneembare materialen)	De CV-ketel bevat mogelijk asbestverdachte dichtingen en/of isolerend materiaal die niet waarneembaar zijn.	-
